事後調査報告書（工事の施行中その1）

川口土地区画整理事業

調査項目 水質、水環境（その他：水循環）、
地形及び地質、廃棄物等、環境保全
のための措置（大気質、騒音・振動、
動物、植物、生態系）

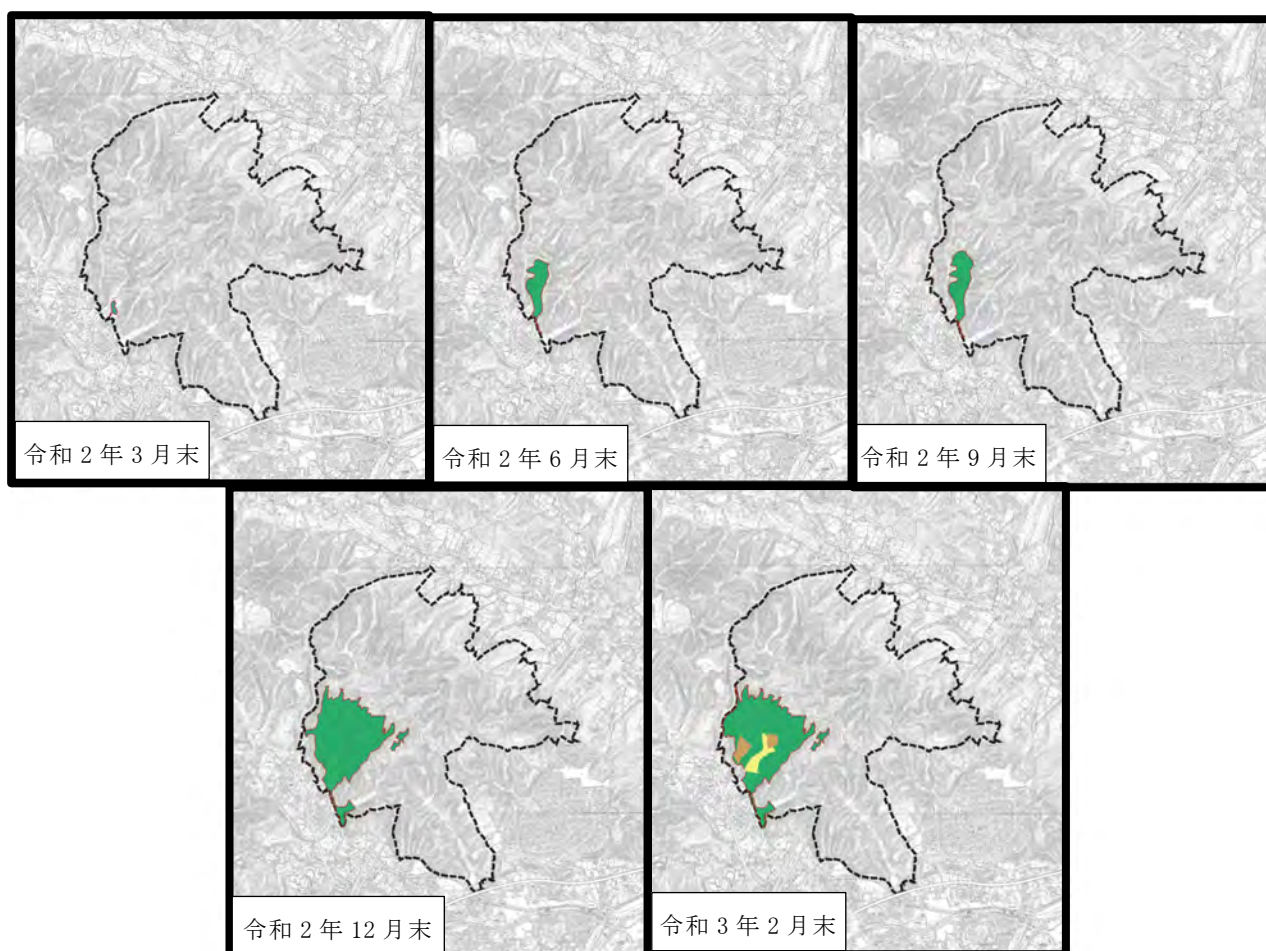
図 1-2 伐採工等の進捗過程

造成工事の状況は、調査月における主な工種について表 1-7 に示すとおりである。
また、伐採工等の進捗過程については、図 1-2 に示したとおりである。

注) 緑色は伐採範囲を表す。令和 3 年 2 月末は、切土(黄色)及び盛土(茶色)も示す(試験盛土工は除く)。

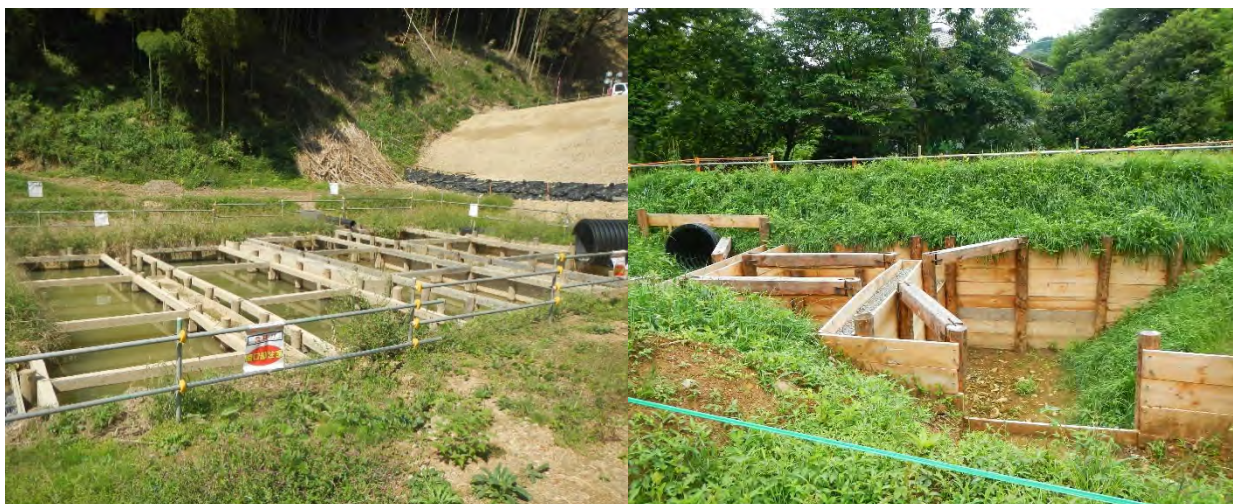
写真 1-1 仮設調整池②（仮設沈砂池）

濁水処理施設の状況は、写真 1-1～2 に示すとおりである。

造成工事を実施している 2 つの沢に一時的に濁水を貯留させる濁水処理施設を設置しており、図 1-3～4 に示すとおり貯留機能を有する上流側の仮設堰堤及び下流側の仮設沈砂池を総称して仮設調整池と称することとする。仮設調整池②は Y-2 集水域を対象としており、仮設調整池③は Y-3 集水域を対象としている。令和 3 年 2 月現在において、仮設調整池②は上流側の仮設堰堤及び下流側の仮設沈砂池は設置され、仮設調整池③は下流側の仮設沈砂池のみ設置されている。今後、仮設調整池③においても仮設調整池②と同様に上流側で仮設堰堤を設置する計画である。

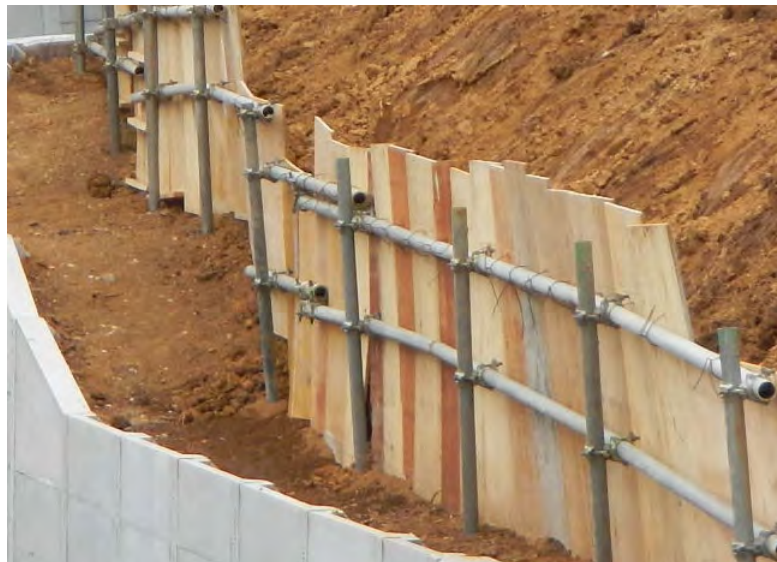
写真 1-3 土砂流出防止柵の設置

評価書の記載事項	実施状況
【濁水発生量の低減】 ・土砂流出防止柵の設置	・土砂流出防止柵を適切に設置して土砂流出を防止することで、濁水中の浮遊物質量（SS）の低減に努めている。（写真 1-3）
・造成箇所の速やかな転圧	・造成箇所を速やかに転圧し、土砂流出を防止することで、濁水中の浮遊物質量（SS）の低減に努めている。（写真 1-4）
・造成法面の速やかな植栽または養生シートの設置	・造成法面は場所により養生シートを設置し、土砂流出を防止することで、濁水中の浮遊物質量（SS）の低減に努めている。（写真 1-5）
【濁水排出量の低減】 ・濁水処理施設の設置と適正な管理	・造成工事が行われている 2 つの沢にそれぞれ濁水処理施設（仮設調整池②及び③）を設置し、一定時間滞留させ、土粒子を十分に沈降させることで、放流水中の浮遊物質量（SS）の低減に努めている。（写真 1-1～2、図 1-3～4） ・濁水処理施設の放流後において携帯式の濁度計を用いた水質モニタリングを実施することにより、適正な管理に努めている。
・凝集剤の使用	・必要に応じて、上澄み水に凝集剤を添加することで、放流水中の浮遊物質量（SS）の低減に努めている。（写真 1-6）

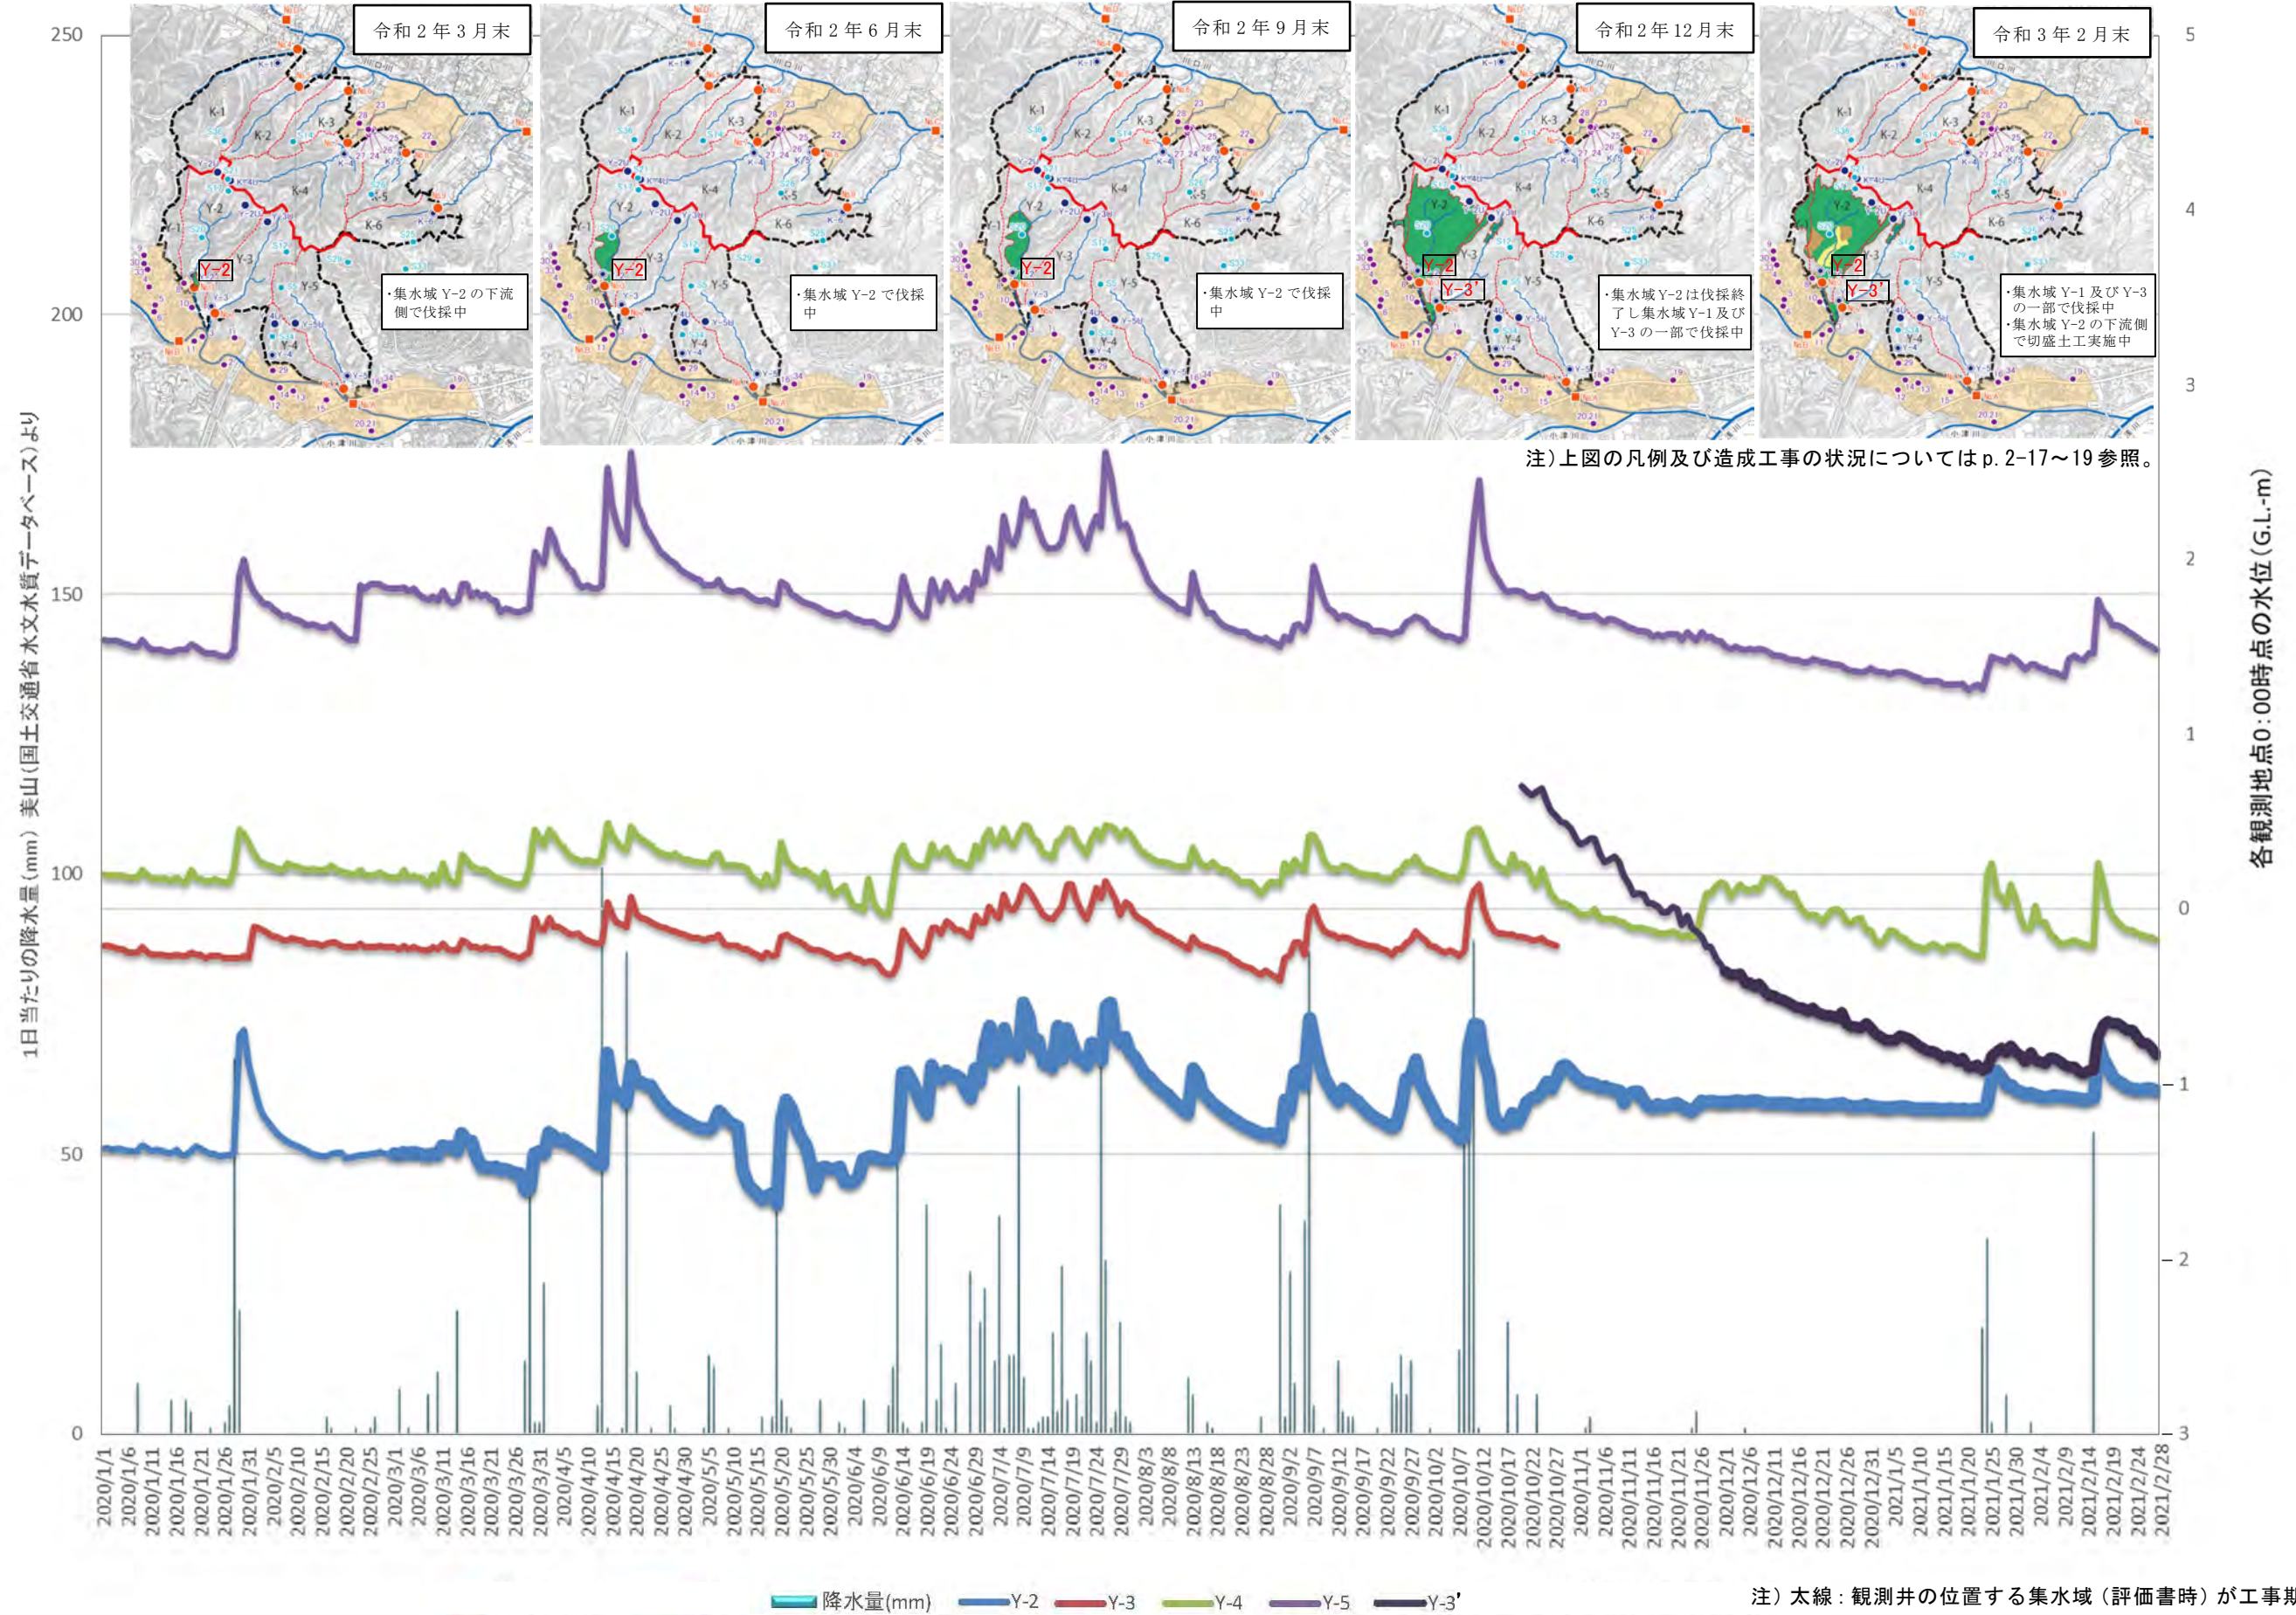
図 2-5(1) 計画地南側(山入川流域)の地下水位の変動(通年調査)

計画地の敷地境界付近の観測井における地下水水位の変動（通年測定）の調査結果は、図2-5(1)～(2)に示すとおりである（年2回測定の水溫、水素イオン濃度(pH)、電気伝導度(EC)は資料編 p.13-1 参照）。

地下水水位については、年間の調査を通して、顕著な季節変化は見られなかった。計画地周辺は、直近の降雨によって地下水水位が変動する降雨の応答性が比較的早い地域と考えられる。

なお、通年調査地点のうち、流域内に工事が行われている Y-2 地点をみると、他の地点とほぼ同様の水位の変動がみられるが、令和2（2020）年10月以降は水位の変動が緩やかに推移している。また、同じく Y-3' 地点については、地点移設時は元の観測井戸と水位の違いがあったものの、他の地点と同様、降水量に連動して徐々に水位が低下し、Y-2 地点とほぼ同様の水位となった。

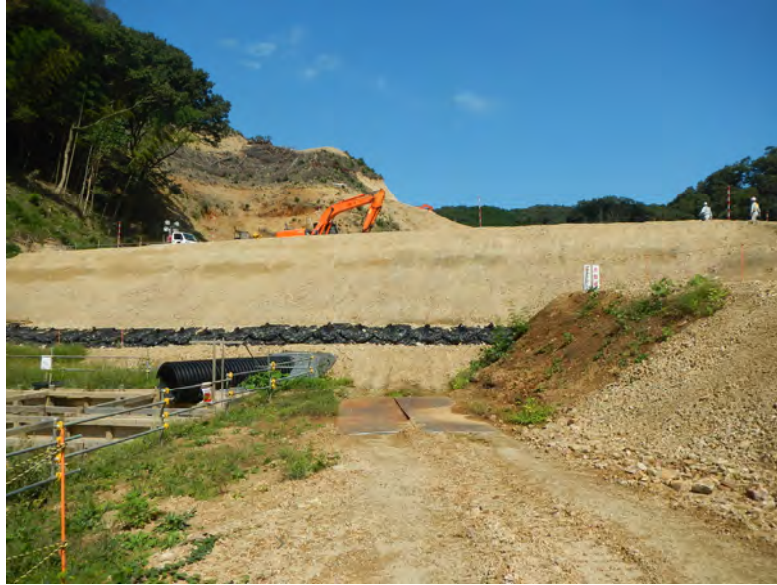
写真 3-1 適切な斜面・擁壁の角度等の維持

評価書の記載事項	実施状況
・適切な斜面・擁壁の角度の維持	・「宅地造成規制法」、「宅地防災マニュアル」及び「土砂災害防止法」の基準に則り、斜面勾配 30° 未満を確保し、法面の崩壊を防止している。(写真 3-1)
・土質特性の事前調査の実施	・工事着手前に室内土質試験*を行い、盛土材の性状を把握した。盛土法面の安定解析を踏まえて対策を講じることで、法面の崩壊を防止している。(写真 3-2) 注)*室内土質試験項目 土粒子の密度試験、岩石の密度・吸水率試験、土の含水比試験、土の粒度試験、土の液性・塑性限界試験、突固めによる土の締固め試験、締固めた土のコーン指数試験
・盛土法面の地盤改良等	・盛土高が 18mを超えるものについては、八王子市の審査基準には規定されていないため、有識者から安全性等に対する助言等を得ることを目的に八王子市が開催した「大規模造成に関する懇談会」により、当該造成行為の安全性を確認した。その内容は次のとおりである。 ○盛土堤体のセメント改良によって盛土内の水位が上昇する可能性があることから盛土堤体のセメント改良部は、水平排水管を設置し、盛土内水位の低下を図り、セメント改良部と盛土(無改良部)の境界は、碎石層等を設置し、水平排水管への排水を促進させる。 ○基礎地盤のセメント改良によって基礎地盤、盛土内の水位が上昇する可能性があることから、基礎地盤のセメント改良部は、地盤改良体にトレンチ掘削を行い、排水促進の溝(スリット)を入れ、地盤改良体による地下水の流動阻害の低減を図る。 ○セメント改良時は、改良を行う土砂によってセメント添加量と強度の関係が変化することから、配合試験を実施し、強度を満足するセメント添加量を確認する。 ○盛土堤体のセメント改良において、礫質土を使用するため、施工・工法に必要な配慮を行う。 以上の内容により、盛土法面については基礎地盤及び盛土の一部においてセメント固化による地盤改良を行い法面の安定を図ることにより、法面の崩壊を防止している。(写真 3-3)
・造成法面の十分な転圧と早期緑化	・造成法面の十分な転圧を行うことにより法面の崩壊を防止している。(写真 3-4) ・造成が完了した法面から、盛土法面は植栽及び種子散布、切土法面は厚層基材吹付による緑化を計画している。

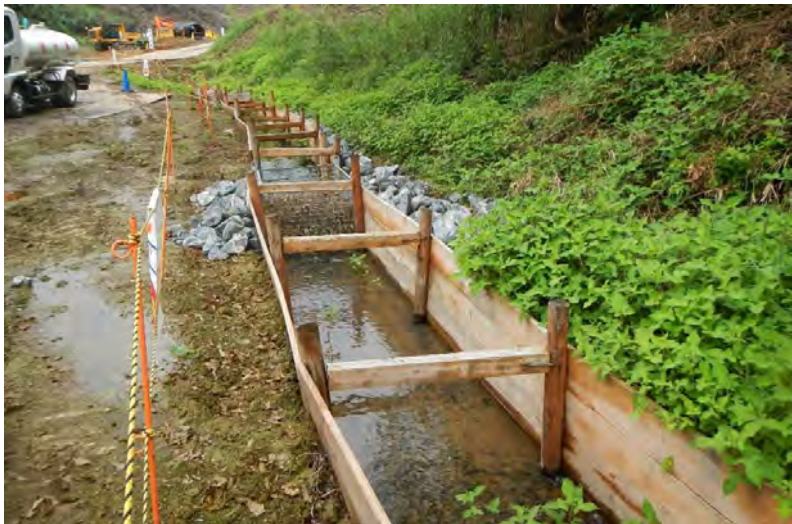
写真 3-5 工専用排水路の設置

・造成法面の監視	・造成した法面の状況について監視カメラや目視により確認を行い、工事による影響を監視することで、法面の崩壊を防止している。
・排水路及び調整池の適切な設置・管理	・工専用排水路及び仮設調整池を工事区域の下流側の適切な位置に設置し、巡回による管理を行い、法面の崩壊を防止している。(写真 3-5～6)
・土砂災害特別警戒区域への適切な対応	・土砂災害特別警戒区域について、所管の東京都南多摩西部建設事務所と協議を行い、より安全な施工計画を採用することで、法面の危険性を低減している。

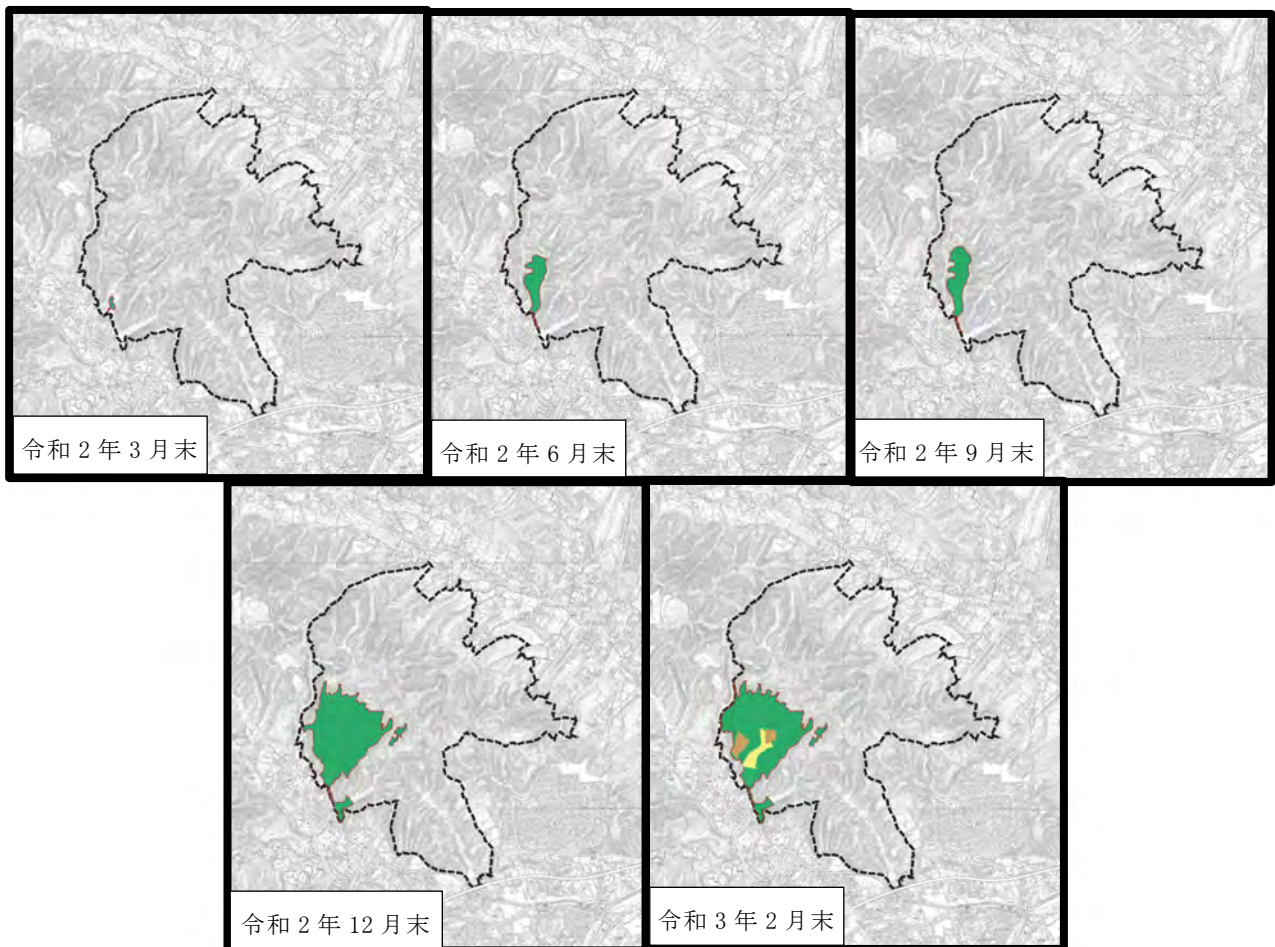
図 4-1 伐採工等の進捗過程

時期	面積
令和 2 年 3 月末	0.2ha
令和 2 年 6 月末	2.9ha
令和 2 年 9 月末	3.8ha
令和 2 年 12 月末	18.1ha
令和 3 年 2 月末	20.0ha

注) 緑色は伐採範囲を表す。令和 3 年 2 月末は、切土(黄色)及び盛土(茶色)も示す(試験盛土工は除く)。

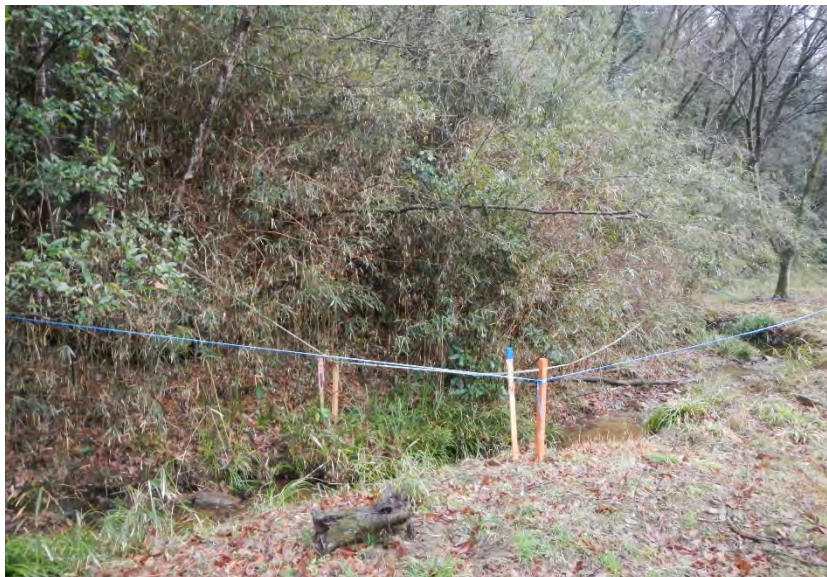
写真 4-1 変更区域の最小化（青と黄のテープ間に緩衝地を設けた）

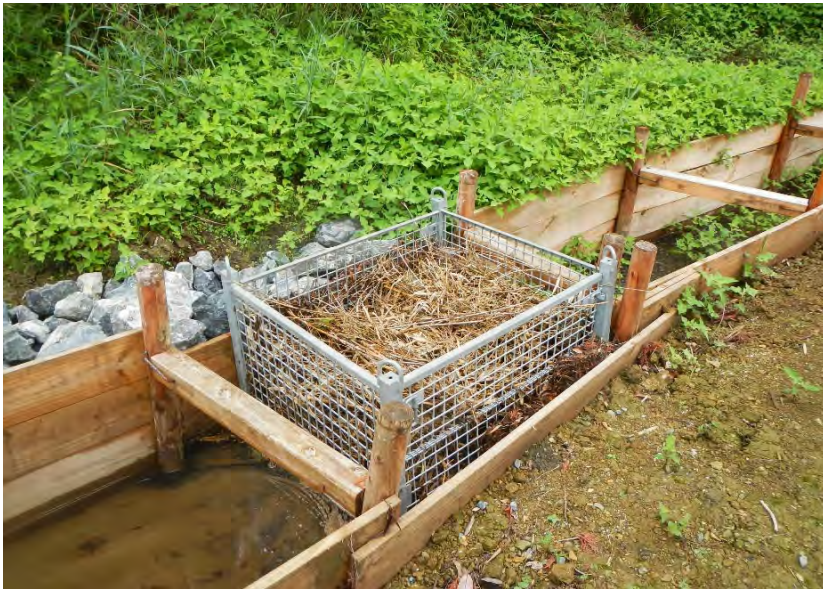
写真 4-2 伐採樹木の一部使用（濁水ろ過フィルターに利用）

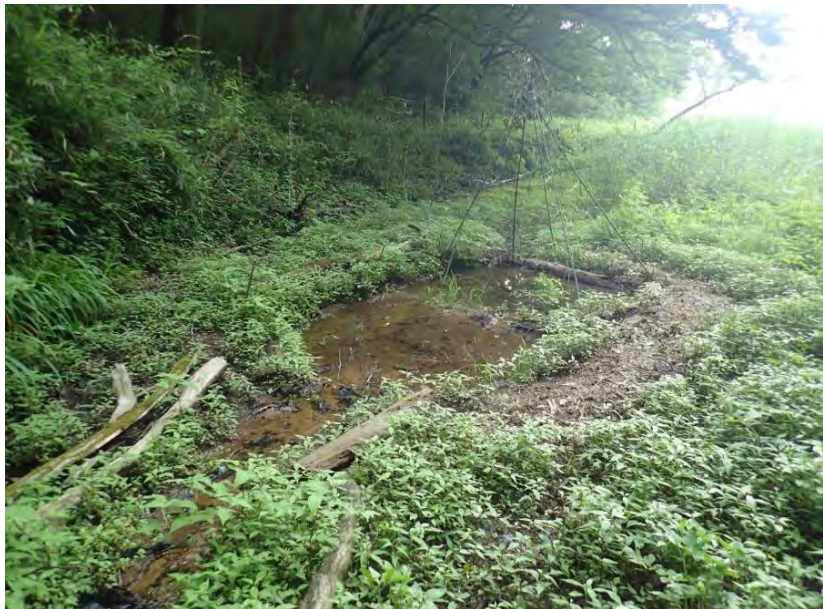
写真 4-3 計画地北側の残留緑地に創出した湿地環境における伐採樹木の使用

評価書の記載事項	実施状況
【廃棄物排出量の低減】 ・変更区域の最小化	・残存する緑地と変更区域との間に二重のテープにより緩衝地を設け、変更区域の最小化に努めている。青テープまでは重機が直接作業を行う範囲とし、その先の黄テープまでは手動の作業のみを行うこととして、環境への配慮を行っている。(写真 4-1)
・伐採樹木の一部を有価物として売却	・伐採樹木の一部を有価物として売却している。
・伐採樹木の一部を木材チップとして利用(場内散布)	・木材チップ場内散布の利用場所は計画地北側であり、工事の進捗は計画地北側までは達していない。
・伐採樹木の一部を木材チップとして利用(濁水ろ過フィルター)	・伐採樹木の一部は、濁水ろ過フィルターとして利用している。(写真 4-2)
・伐採樹木の一部をしがら柵として利用	・伐採樹木を直接使用することが可能な利用方法として、計画地北側の残留緑地に創出した湿地環境において伐採樹木を使用した。(写真 4-3)
・廃棄物の分別・適正処理	・廃棄物は、分別を周知し適正な処理・処分を行っている。(写真 4-4)
【場外搬出量の低減】 ・発生土の場内利用	・発生土については、場外へは搬出せず、場内での利用を行っている。

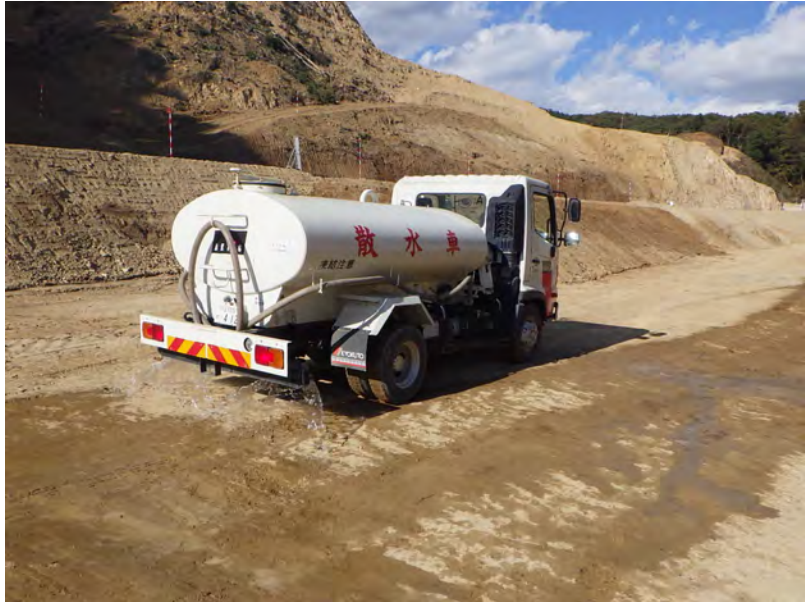
写真 5-1 工事現場内の散水の実施状況

苦情等の概要	
工事中の大気汚染に関する苦情 件数：1 件	
主な苦情の内容	対応状況
・工事区域より砂ぼこりが飛んできている。対策を講じて欲しい。	・晴天が続いた後の風の強い日であったため、工事区域内を散水車によりこまめに散水した。

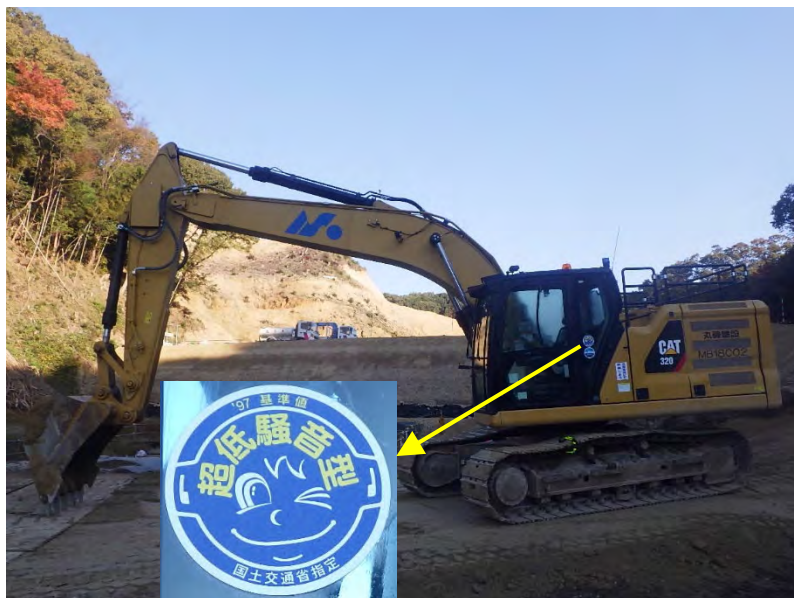
写真 6-1 低騒音型の建設機械

苦情等の概要	
工事中の騒音・振動に関する苦情 件数： 1 件	
主な苦情の内容	対応状況
・造成協力地の施工だが、自分が家に居る時は重機の振動が多少気になる。	・土曜日や祝日は当該民家の付近で重機による施工をしないように工程調整をした。

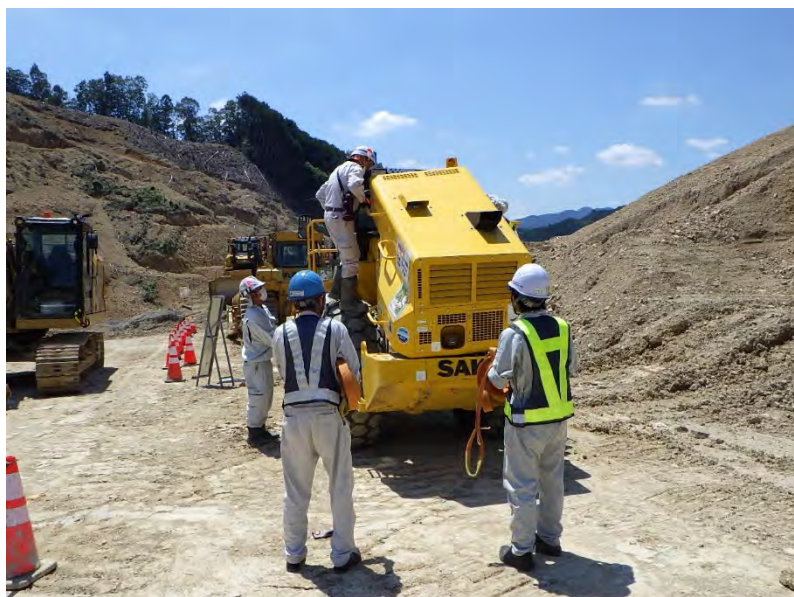
写真 6-2 建設機械の点検・整備

評価書の記載事項	実施状況
・低騒音型建設機械の採用	・建設機械は、超低騒音型・低騒音型建設機械の使用に努めている。(写真 6-1)
・建設機械の点検、整備を徹底	・建設機械は所定の整備、点検を徹底し、良好な状態を保つよう努めている。(写真 6-2)
・建設機械のアイドリングストップや過負荷運転の防止を徹底	・作業員に対して入場教育を実施し、現場規則として建設機械のアイドリングストップ及び過負荷運転防止を徹底している。(写真 6-3)
・工事工程の平準化	・施工計画を十分に検討し、建設機械の集中稼働を避け、工事用車両の走行による負荷が集中しないように計画している。(写真 6-4)
・仮囲いの設置	・施工区域のうち住宅に近接する場所には遮音壁を兼ねた仮囲い(高さ 3m の鋼板)を設置している。(写真 6-5)
・工事用車両のアイドリングストップや過負荷運転防止を徹底	・作業員に対して入場教育を実施し、現場規則として工事用車両のアイドリングストップ及び過負荷運転防止を徹底している。(写真 6-6)
・工事用車両の点検、整備を徹底	・工事用車両は毎日所定の整備、点検を徹底し、正常な状態を保つよう努めている。

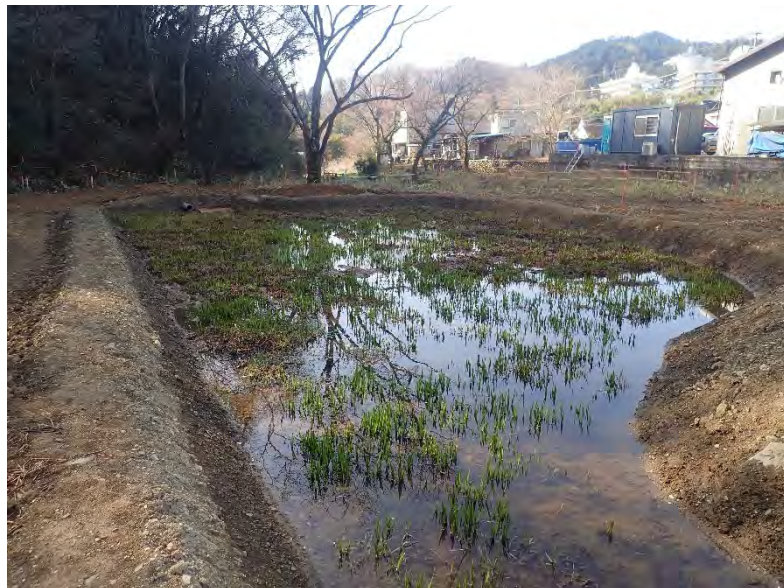
写真 7-5 ビオトープ湿性土の移植

評価書の記載事項		実施状況
保全対象種	環境保全措置	
オオタカ、ノスリ、ツミ等の猛禽類(鳥類)、ゲンジボタル(昆虫類)	工事中の保全対象種の調査	<p>オオタカ・ノスリ・ツミ等の猛禽類については、生息状況についてモニタリング調査を実施しており、調査結果について、専門家から、事業による影響はないと評価され、継続してモニタリング調査を実施している。(写真 7-1)</p> <p>また、ゲンジボタルについては、工事の進捗が、現況保全とした生息地である計画地北側に達していない。今後工事の進捗に合わせてモニタリング調査を実施する。</p>
	コンディショニングの実施	<p>計画地南側の残留緑地でノスリの営巣が確認されたため、営巣場所から離れた計画地南側の南端から樹林伐採等の施工を開始し、徐々に営巣場所方向へ進捗させた。(写真 7-2)</p> <p>また、営巣中心域となる、営巣場所から半径 350m 範囲内の区域については、専門家からのアドバイスを踏まえ、非繁殖期にのみ樹林伐採等を行った。</p> <p>モニタリング調査は継続して実施しており、専門家への報告を適宜行い指導等を受けることとしている。</p>
ミゾゴイ(鳥類)、アカハライモリ、トウキョウサンショウウオ、ヤマアカガエル(以上両生類)、スゲハムシ、ハラビロトンボ、シオヤトンボ、ヒメアカネ、ミカドガガンボ、ヘイケボタル(以上昆虫類)、ホトケドジョウ(魚類)、ミズコハクガイ(底生動物)といった、湿地(水たまりも含む)に生息する保全対象種	保全対象種の生息環境(特に湿地環境)の創出	<p>着工前の平成 30 年から、主に両生類の生息環境となる小水域を、計画地北側に整備し、現在に至るまで、必要に応じた管理を行っている。(写真 7-3)</p> <p>また、計画地南側に隣接する協力地(乾農寺裏山)においても湿地環境を創出した。(写真 7-4)</p> <p>なお、湿地環境の創出を中心としたビオトープについて、詳細設計は検討中であるが、良質な土壌を確保するため、工事の進捗に合わせ、令和 3 年 2 月に湿性土の移植を行い、一部の整備を行っている。(写真 7-5)</p>

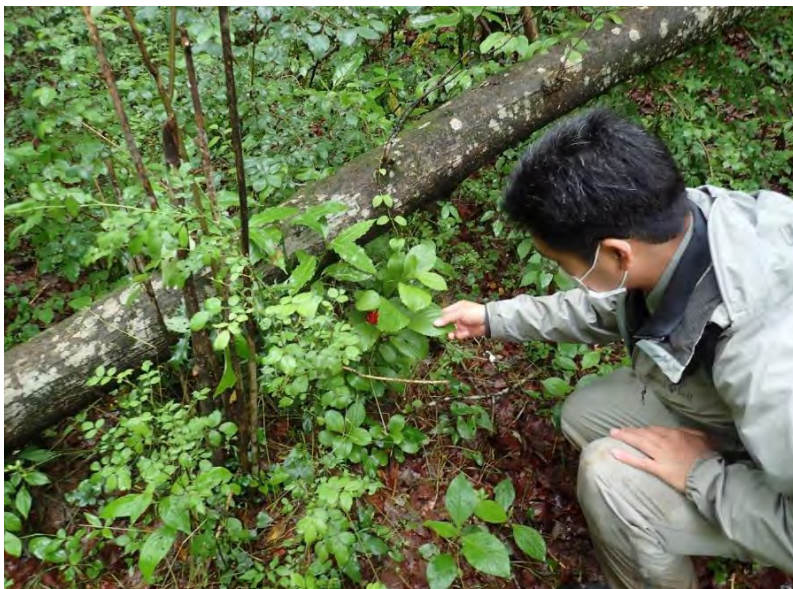
写真 8-1 植物の保全対象種のモニタリング調査状況

評価書の記載事項		実施状況
保全対象種	環境保全措置	
ヤマジノホトトギス、キンラン、マヤランのうち、 改変区域に近い残留緑地に生育する個体	工事中の保全対象種の調査	<p>残留緑地に生育する保全対象種については、生育場所をロープやフラッグ等によりマーキングし注意喚起するとともに、継続して実施しているモニタリング調査により生育状況に変化がないことを確認した。(写真8-1～2)</p> <p>なお、ロープやフラッグ等によるマーキングの注意喚起は、既存の山道際で生育が確認され、踏みつぶし等による影響が懸念されるササバギンラン3ヶ所とキンラン1ヶ所について実施している。</p>
ネコヤナギ、チダケサシ、ネコノメソウ、ヒメニラ、アオコウガイゼキショウ、エゾノサヤヌカグサ、マツバスゲ、ミズ、ミズハコベ、ショウブ(主に湿地に生育する保全対象種)	保全対象種の生育環境(特に湿地環境)の創出	<p>着工前の平成 30 年から現在に至るまで、計画地北側の残留緑地において湿地環境を創出し、必要に応じた管理を行っている。(写真 7-3)</p> <p>また、計画地南側に隣接する協力地(乾農寺裏山)においても湿地環境を創出した。(写真 7-4)</p> <p>なお、湿地環境の創出を中心としたビオトープについて、詳細設計は検討中であるが、良質な土壌を確保するため、工事の進捗に合わせ、湿性土の移植を行い、一部の整備を行っている。(写真7-5)</p>

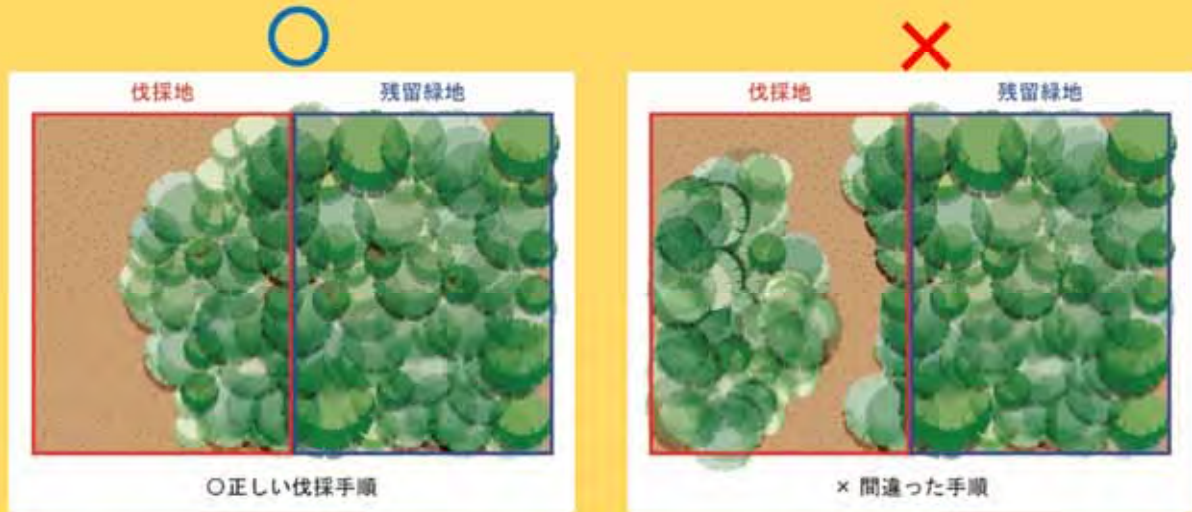
② 樹林が孤立しないように伐採を行う。

伐採はできる限り一定の方向から順序よく行い、伐採途中に樹林が孤立しないように行う。樹林が孤立すると、残留緑地への動物の退避路が失われてしまう。
